# Внимание!

На российском рынке появилась подделка антенны СВ Т3-27 MAG Optim в похожей на оригинал упаковке, обращаем ваше внимание на следующие отличительные особенности:

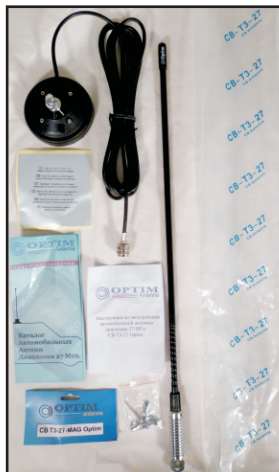
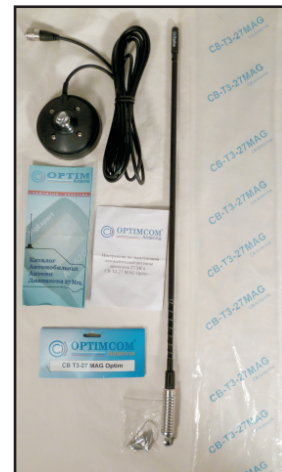
Поддельная антенна СВ Т3-27 MAG упакована в похожую упаковку. Первый признак подделки это: неверное изображение логотипа и наименования торговой марки на этикетке и размеры надписей на пакете.

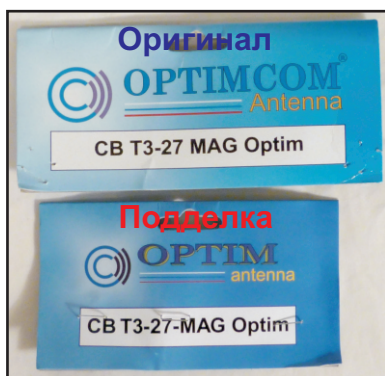
Логотип на резиновом колпачке изображён не верно.

На колпачке оригинальной антенны изображение логотипа соответствует изображению на этикетке.

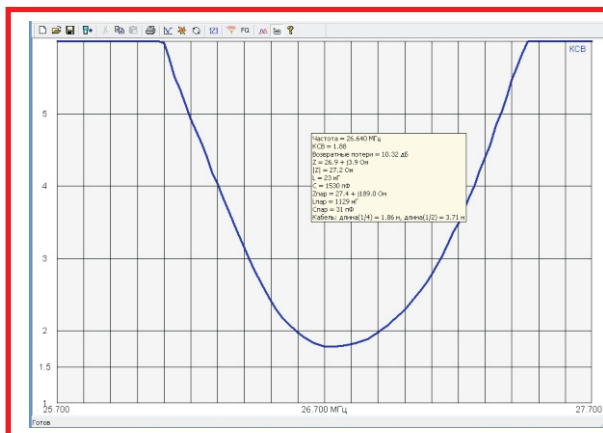
Технический отдел компании Оптим-Связь Сервис измерил электрические параметры антенны. Приводим полученные результаты: КСВ(с приклеенной фольгой из комплекта поставки) - 1,9; Ra - 27 Ом; Rх - 4 Ом. Эти данные получены при помощи антенного анализатора RigExpert AA-520. Из чего следует вывод о том, что антенна неправильно изготовлена и её использование приведёт к скорой поломке выходного каскада радиостанции.
